MG Midget I (1962) project

Laturin kunnostus ilman kummempaa ennakkoosaamista.

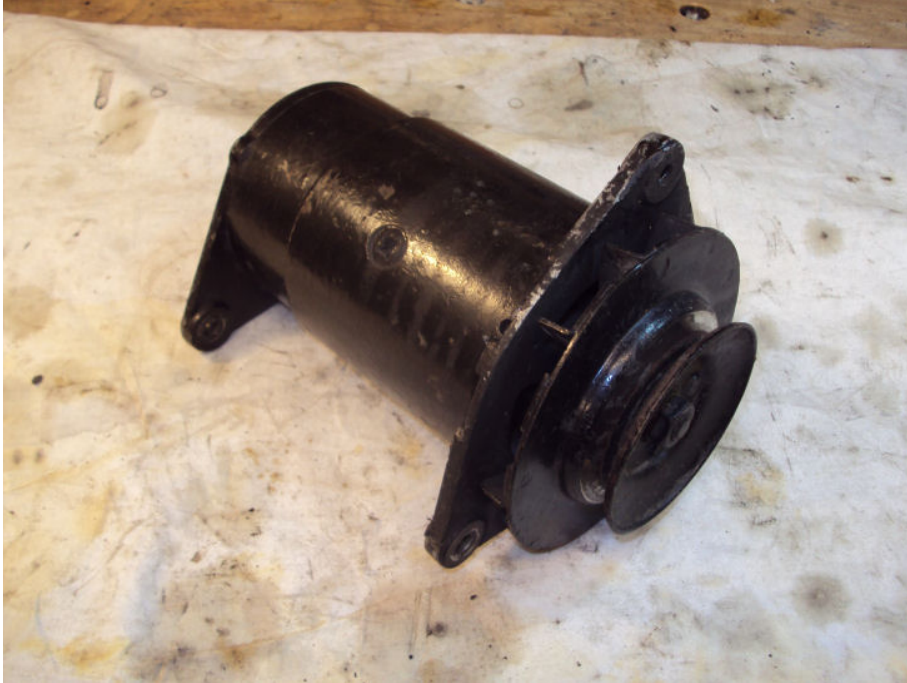
1. Ennen

Laturi oli päällisin puoline ihan ehjän näköinen ja spraymaalattu mustaksi. Kovin siistiltä se ei näyttänyt eikä ollut alkuperäisen näköinen. Alunperin ainoastaan runko-osa on maalattu ja pätylaipat on jätetty alumiinin värisiksi.

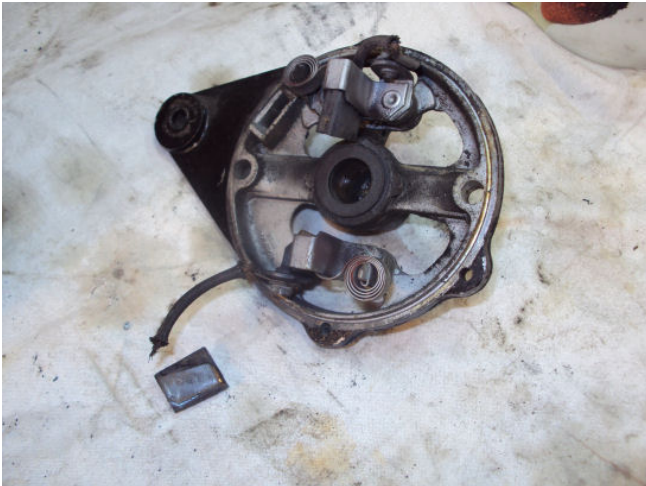
Takalaippa lähtee helposti irti ruuvaamalla irti kaksi pitkää ruuvia. Tässä vaiheessa selvisi, että laturi ei ole toimiva. Toisesta hillestä oli johto irti ja hilli oli työntynyt ulos luististaan jääden staattorin väliin. Kesäautossa latauksen puuttumista ei välttämättä heti huomaa, sillä täydellä akulla pärjää pitkään. Tässä vaiheessa korjaus näytti vielä helpolta ...

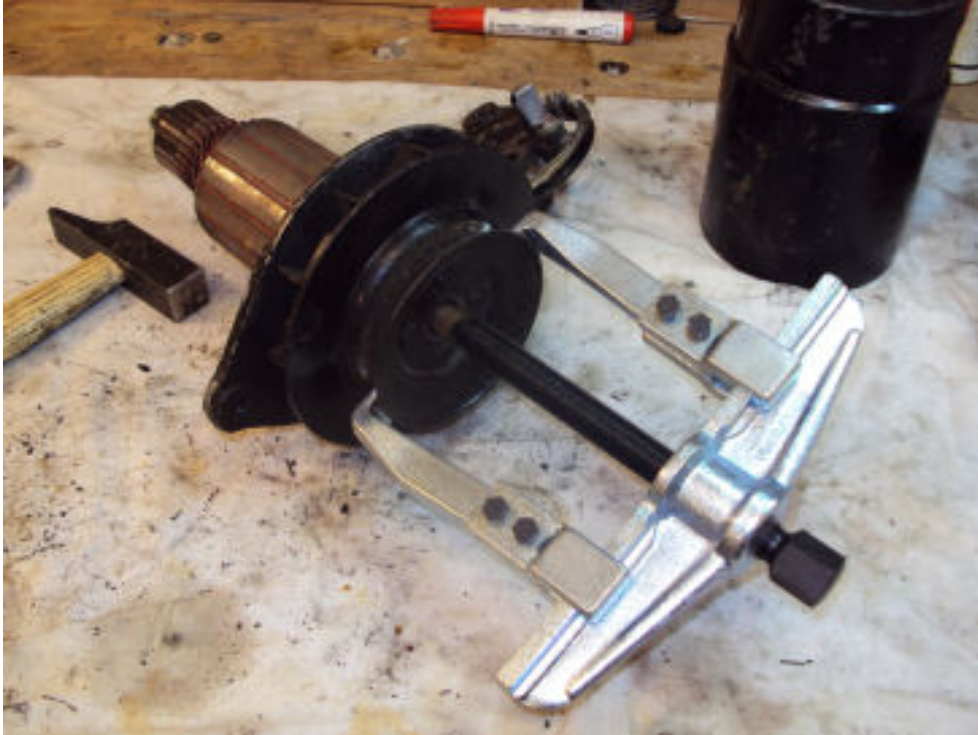
Hihnapyörän saa siististi irti ainoastaan ulosvetäjällä, sillä akselissa on kiilalukitus. Sopivan ruosteisena vetovoimaa tarvitaan melko runsaasti.

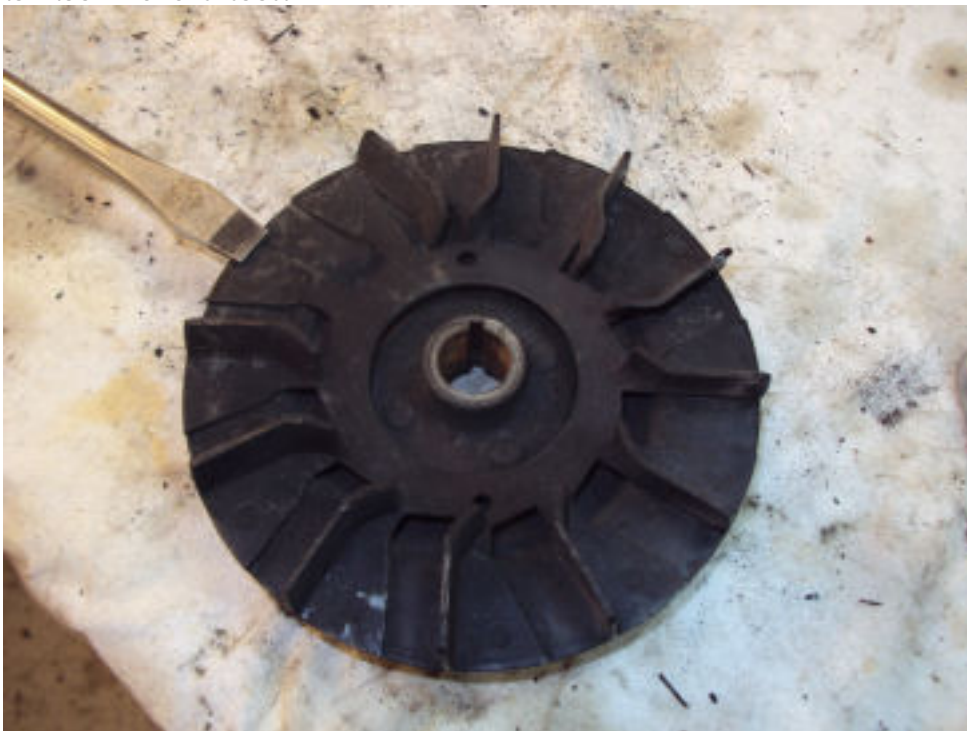
Hihnapyörän takaa paljastui lisää ongelmia. Yksi tuuletussiivistä puuttui kokonaan ja yksi oli murtunut ja olisi irronnut muutaman vuoden sisällä. Ainoa näihin murtumiin lienee ollut ulosvetäjän käyttö eli leuat on laitettu joskus siipien taakse. Laturi on varmaankin hieman ravistanut puuttuvan siivekkeen takia. Tuo lähes irti oleva siipi olisi saattanut aiheuttaa vakaviakin seurauksia irrotessaan – konepeltiin tullut reikä olisi varmaankin ollut pienin ongelmista.

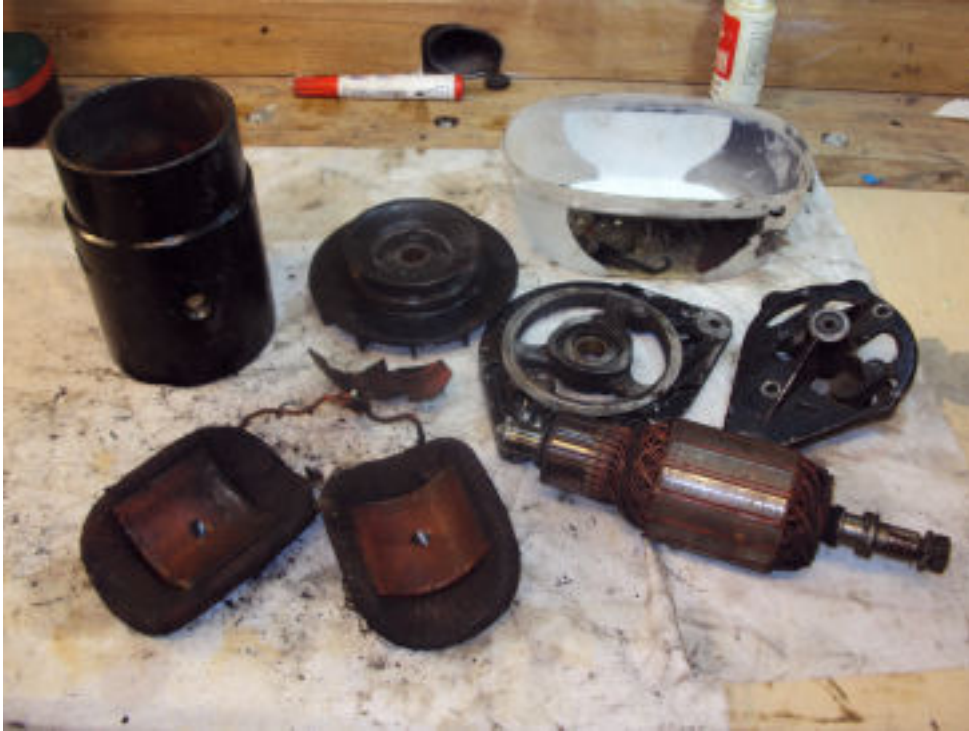
Laturi oli syytä purkaa täysin alkutekijöihin käämityksineen päivineen. Yleensäkin on syytä tehdä näin, koska parempi kunnostaa jokin kerralla ennakkoon kuntoon eikä vain havaitsemiaan vikoja. Purkamisen jälkeen mm. käämityksen eritykset paljastuivat täysin haperoiksi ja käämilangat olivat näkyvissä.

Staattorin urat olivat onneksi kunnossa. Niitä on inhottava syventää yksitellen rautasahan terällä (1mm leveä ja 0.5 mm syväksi).

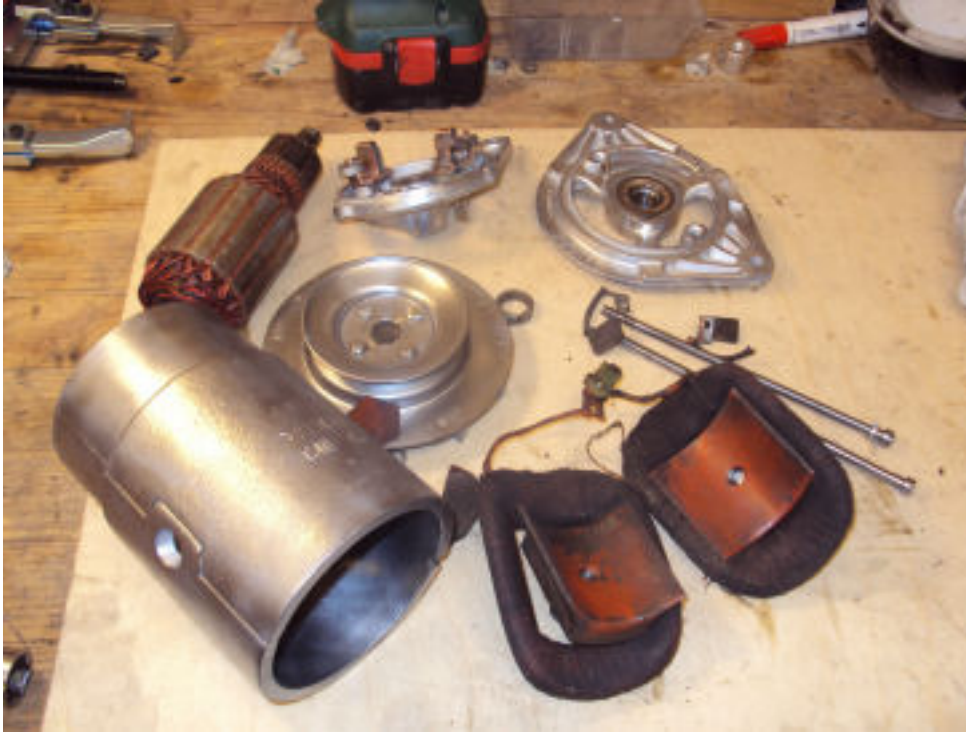
Yleensä ne viimeisetkin viat löytyvät vasta huolellisen puhdistuksen jälkeen. Tässä kaikki osat on hiekkapuhallettu ja sen jälkeen kiillotettu teräsharjalaikalla. Runko-osa myös sisältä, koska sisäosakin on tarkoitus maalata kevyesti.

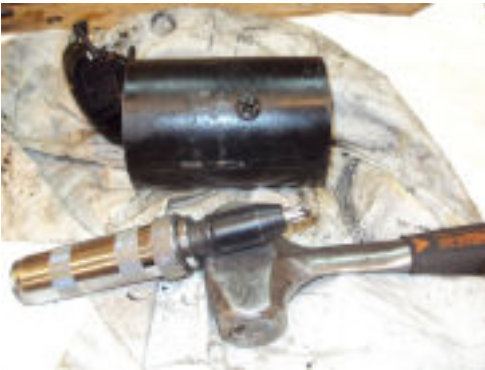
Käämien kiinnitysruuvit ovat sitten niin tiukalla, että ristipäämeisselillä on turha koettaa irrottaa!! Ainoa järkevä työkalu on iskumeisseli ja 'leka'. Ruuvit ovat tosi tiukassa kuten pitääkin eli voimaa pitää käyttää reilusti. Tiukkuus ei johdu ruosteesta vaan siitä että ne on varmistettu liimalla.

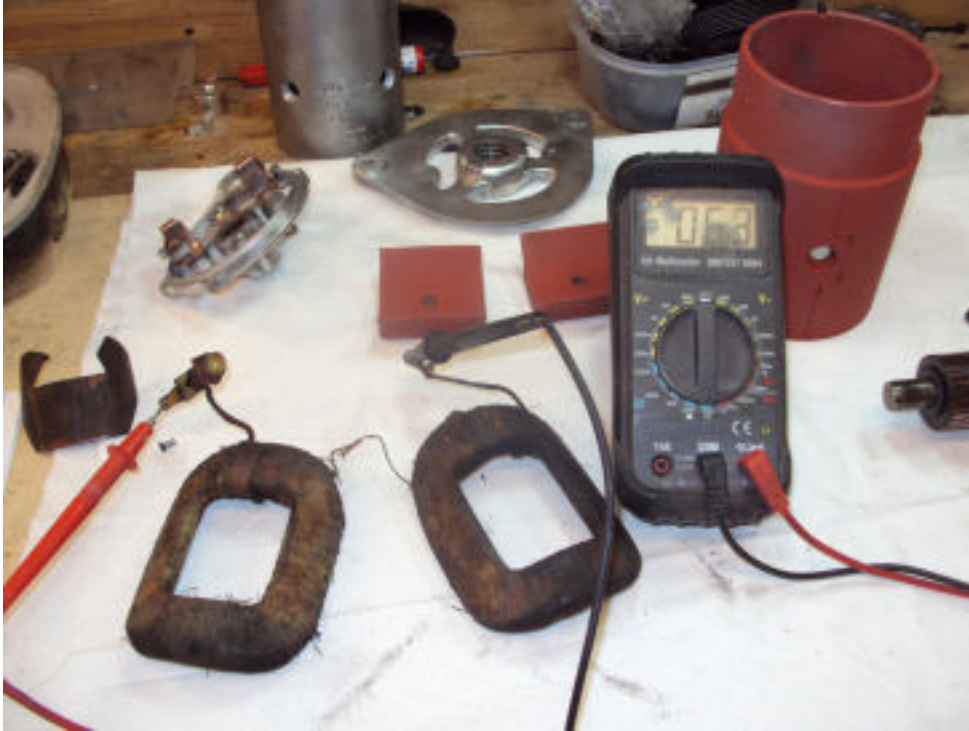
Laturin toiminnan kannalta olennaisinta on, että käämitys on kunnossa. Kunnan näkee helposti mittaamalla käämparin kokonaisvastuksen. Ohjearvo on **6.3 ohmia** ja alaraja 5 ohmia. Käämien vastus on tässä mittarin mukaan juuri tuo 6.3 ohmia joten kaiken pitäisi olla kunnossa.

Laturin hiilet kannattaa vaihtaa, jos niiden syvyys on alle 8 mm. Hiilen jousen kuntokin kannattaa tarkistaa: sen jännitysvoima pitäisi olla luokkaa 500-700 grammaa. Ei muuta kuin kaljapullo roikkumaan langasta jouseen. Hienosäätö sitten tyhjentämällä pulloa ☺

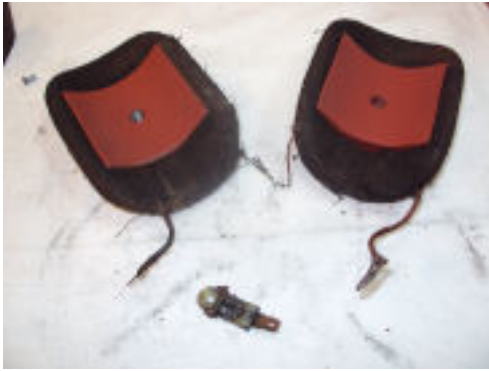
Kasausvaiheessa herätevirran liitin napsahti samantien irti. Johto on kolvattu liittimeen ja aika oli tehnyt tehtävänsä. Onneksi se napsahti tässä vaiheessa, sillä liitos ei olisi kestänyt montaakaan liittimen nykäisyä.

Ei muuta kuin Mr. Stannoil käyttöön ja puhdistuksen jälkeen johdon tinaus takaisin liittimeen. Jos johto jää liian lyhyeksi, on helpointa purkaa käämistä yksi kierros lankaa auki. Ei se yhden langan vajaus mg-kenttää vielä heikennä.

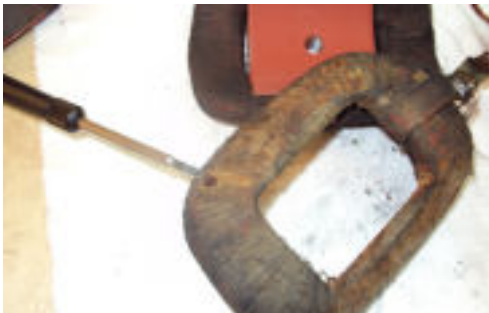
Seuraava ongelma olikin käämitysten suojaus. Tämä oli niin hapertunut toisessa käämissä, että käämilangat olivat monin paikoin näkyvissä.

Ei muuta kuin repimään kaikki suojateipit pois ja laittamaan uudet tilalle. Teippien allahan on vain iso kieppi kuparilankaa eli tämän voi tehdä huoletta.

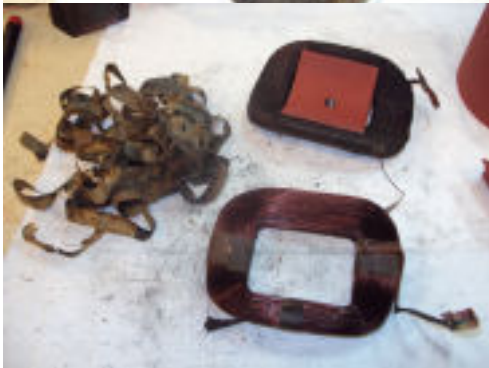
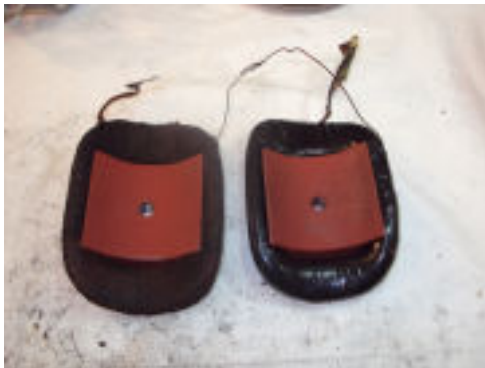
Tein teippauksen normaalilla sähköteipillä, koska 'tervateippi' oli päässyt loppumaan. Toisen käämin jätin teippaamatta sen ollessa ehjä. Onpa jollain ihmettelemistä 20 vuoden päästä ☺

Vanha teippaus on ehdottomasti poistettava ja uusi teippi vedettävä yhdellä kerroksella, koska muuten rautamurikka ei mahdu käämityksen sisään (akseli ei mahdu sitten pyörimään murikoiden välissä).

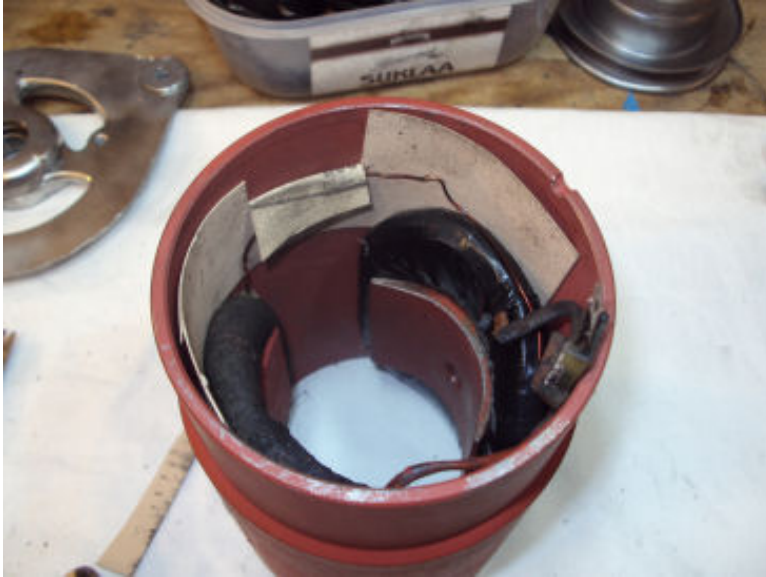
Käämitykset on tässä alustavasti laitettu paikoilleen. Huomaa eristepahvi jolla estetään käämien yhdyslangan osuminen laturin runkoon. Uusi eriste on normaalia tiivistepahvia.

Käämien kiinnitysruuvit kiristetään vastaavasti iskumeisselillä kuin ne irrotettiinkin. Kannattaa käyttää Loctite kierrelukitetta lopullisessa kasauksessa. Rautamurikoiden tulee puristua todella tiukasti runkoa vasten eikä mitään rakoa saa jäädä.

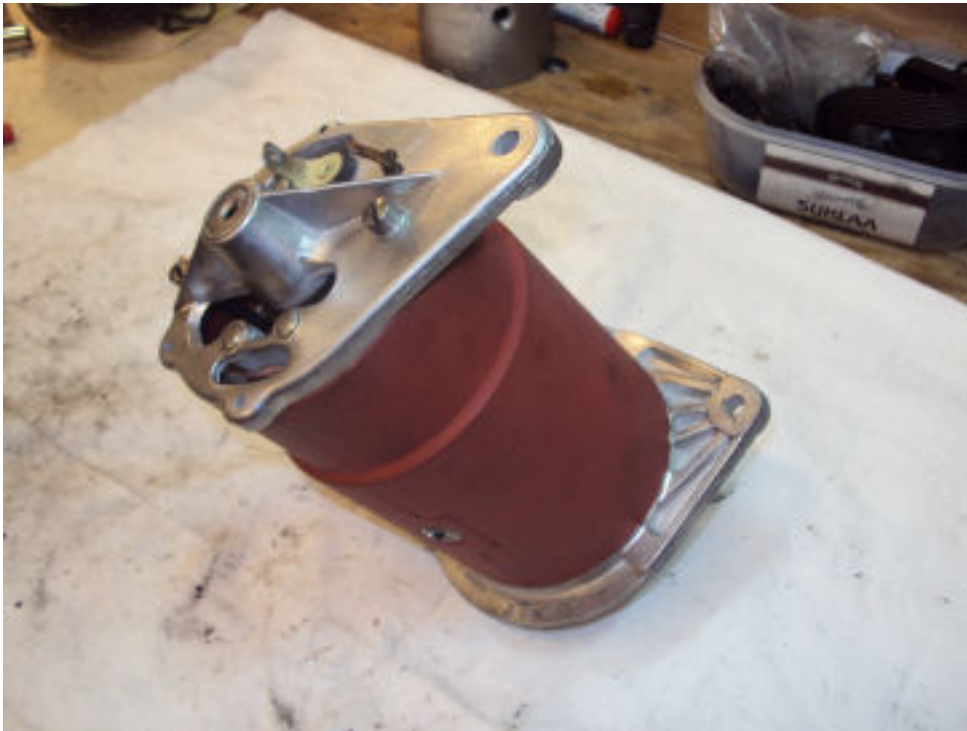
Lopuksi vielä kuivakasaus, jossa tarkistetaan akselin vapaa pyöriminen ja laakerien tiukkuus. Hyvin ja hiljaisesti pyöri ainakin tässä vaiheessa.
